Burgruine Cagliatscha

Baudenkmal aus dem Jahre 1266 unter dem Schutz des Kantons Graubünden · Besitz der Gemeinde Clugin, ab 2009 der Gemeinde Andeer · Koordinaten 751.980 / 164.420 · 1187 Meter ü. M. · Gesichert durch die Burgenvereine Domleschg und Graubünden 1983 / 84

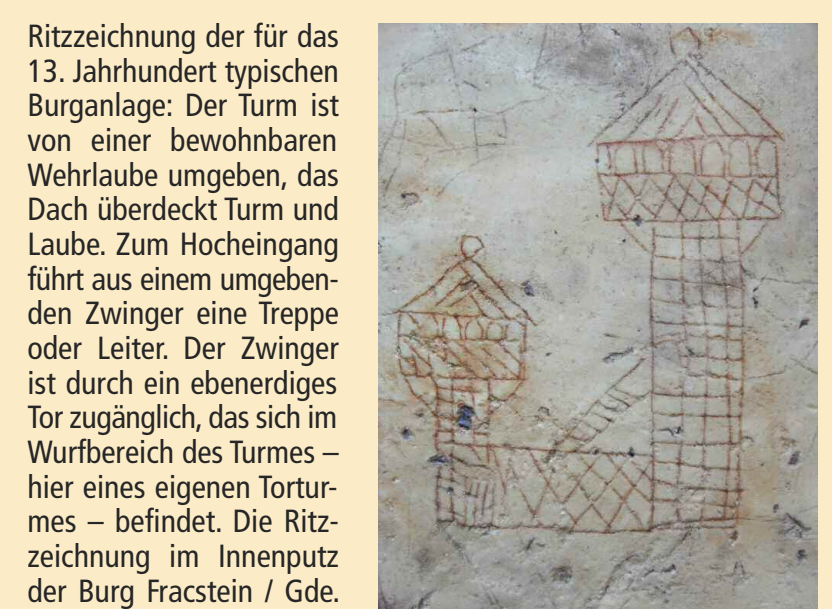
Ritzzeichnung der für das 13. Jahrhundert typischen Burgranlage: Der Turm ist von einer bewohnbaren Wehrlaube umgeben, das Dach überdeckt Turm und Laube. Zum Hocheingang führt aus einem umgebenen Zwinger eine Treppe oder Leiter. Der Zwinger ist durch ein ebenerdiges Tor zugänglich, das sich im Wurfbereich des Turmes – hier eines eigenen Torturmes – befindet. Die Ritzzeichnung im Innenputz der Burg Fracstein / Gde. Seewis ist um 1300 entstanden. Der Unterschied zu den nachgewiesenen Teilen auf Cagliatscha ist gering: Cagliatscha hatte nicht eine, sondern gleich zwei Wehrlauben, das Zwingerstor lag direkt unter der Wehrlaube am Halsgraben, ein zweiter Turm bestand nicht.

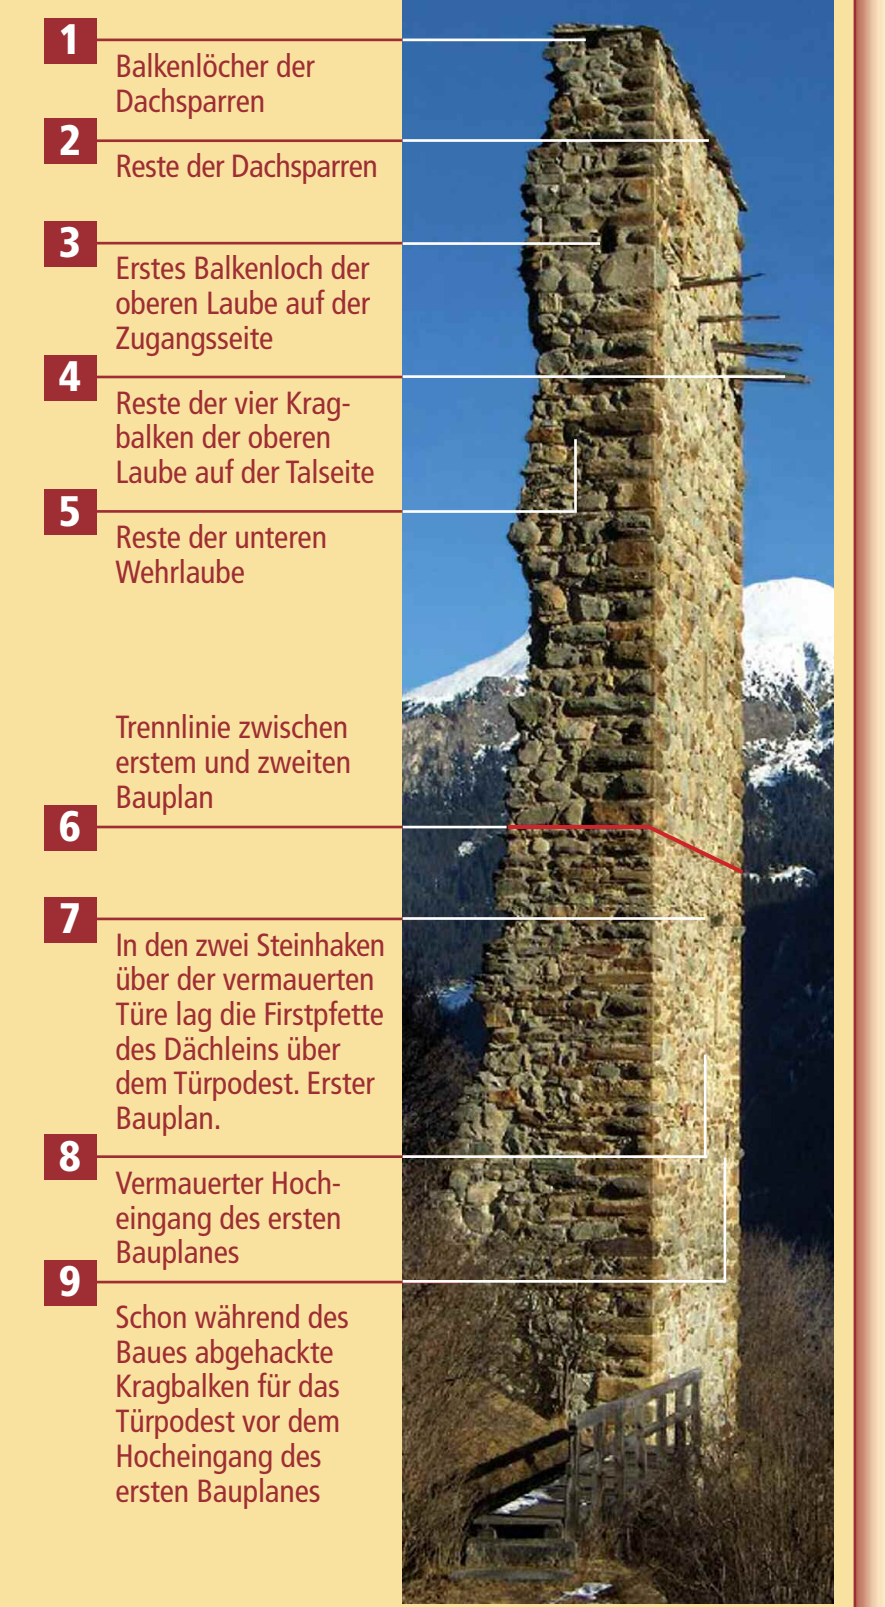
- 1 Balkenlöcher der Dachsparren
- 2 Reste der Dachsparren
- 3 Erstes Balkenloch der oberen Laube auf der Zugangsseite
- 4 Reste der vier Kragbalken der oberen Laube auf der Talseite
- 5 Reste der unteren Wehrlaube
- 6 Trennlinie zwischen erstem und zweiten Bauplan
- 7 In den zwei Steinhaken über der vermauerten Türe lag die Firstplatte des Dächleins über dem Türpodest. Erster Bauplan.
- 8 Vermauerter Hocheingang des ersten Bauplanes
- 9 Schon während des Baues abgehackte Kragbalken für das Türpodest vor dem Hocheingang des ersten Bauplanes

Die Mauersteine und die Ecksteine werden über dem zweiten Geschoss plötzlich viel grösser. Die rote Linie zeigt, wo diese Grenze verläuft (6). In der Westwand wurde der Hocheingang im zweiten Geschoss vermauert. In den Steinhaken (7) über der vermauerten Türe (8) lag die Firstplatte des Dächleins, das den Eingangsbereich trocken halten sollte. Die Kragbalken, die das Türpodest trugen, wurden mauerbündig abgehackt (9).

Diese wenigen Beobachtungen erzählen uns eine wichtige Begebenheit während des Burgenbaues: Als die Mauerkrone gerade die Decke des zweiten Geschosses erreicht hat, gibt es eine personelle Änderung in der Bauleitung. Wir werden nie erfahren, was damals geschehen ist. Bekam der Bauherr Streit mit dem Baumeister?

Oder starb der Vater, und der Sohn wollte nach seinen eigenen Vorstellungen bauen? Klar ist nur, dass nach diesem Wechsel die Burg massiver, handwerklich anspruchsvoller und wehrhafter zu Ende gebaut wird: Mit mächtigen Mauerblöcken und sauber behauenen Ecksteinen, die noch 16 Meter über Boden 850 Kilo wiegen können. Dazu wird der tiefgelegene Hocheingang im Sichtbereich eines Angreifers als zu riskant erkannt. Er wird zugemauert, der neue Hocheingang liegt ein Geschoss höher auf der dem Feind abgewandten Nordostseite.
