# Burgruine Tur · Reischen I

## Die Sicherung 2001-2007

## Baubeschrieb

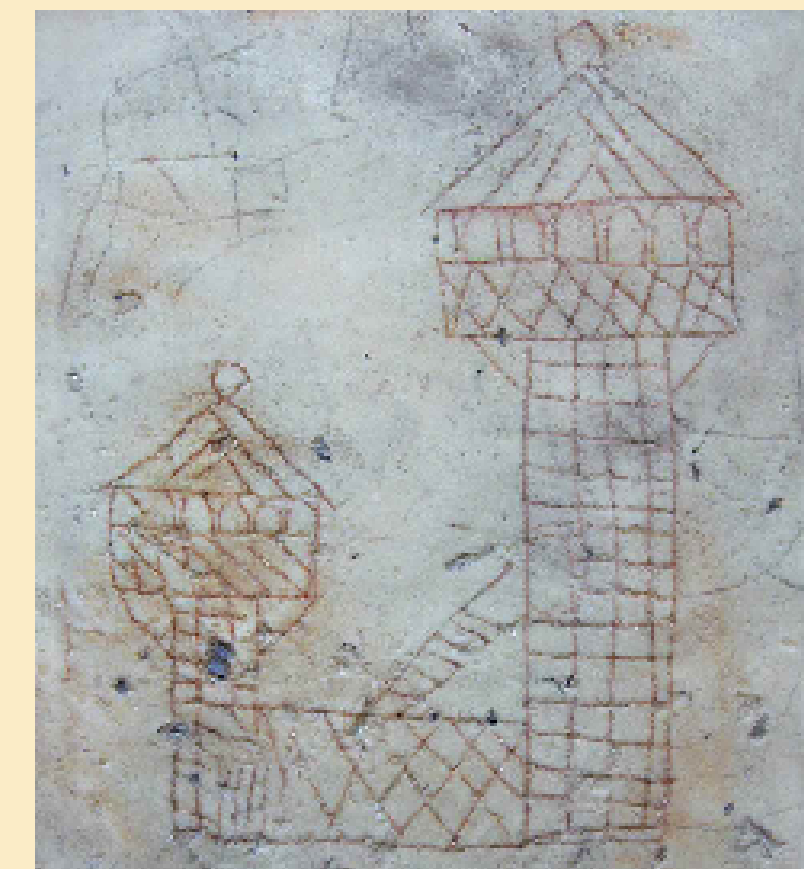
«Normalburg» als Ritzzeichnung im Perputz der Höhlenburg Fracstein um 1300. Wehrlauben auf beiden Türmen.

genau dem alpinen Standard-Burgturm, wie er uns im Felde immer wieder begegnet, aber auch in sakralen Darstellungen und besonders deutlich in den Ritzzeichnungen in der Burgruine der Höhlenburg Fracstein in der Klus der Landquart dargestellt ist:

- Quadratischer, fast fensterloser Mauersockel
- Hocheingang mit Aussenstreppe auf der feindabgewandten Seite, meist im dritten Geschoss.
- Im Geschoss über dem Hocheingang rundum ausladende Wehrlaube auf mächtigen Kragbalken. Die Laube erleichtert das Leben im Sommerhalbjahr und dient zur vertikalen Verteidigung des Zuganges.
- Um den massiven Turm eine weniger stark ausgeführte Ringmauer mit ebenerdigerem Tor.
- In diesem Zwinger Stallungen und eine Tankzisterne zum Sammeln von Regenwasser.

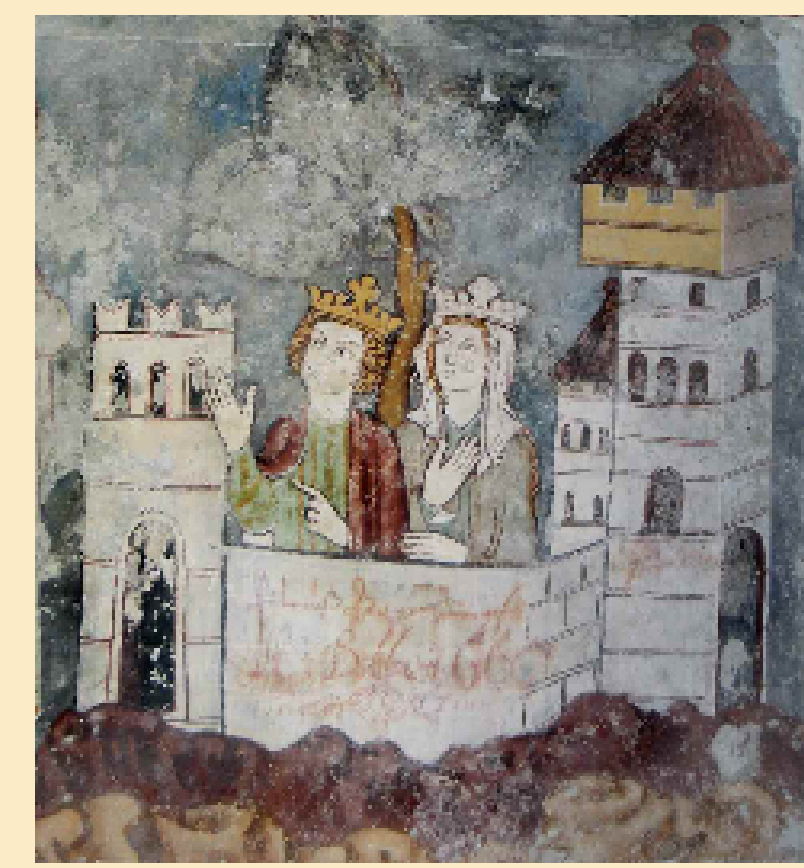
«Normalburg» in den Fresken von St. Maria Magdalena in Dusch. Der Hauptturm ist von einer bewohnbaren hölzernen Wehrlaube umgeben.

Genau den gleichen Turm mit hölzerner Wehrlaube zeigt ein Fresko in der Kapelle St. Maria Magdalena in Dusch / Domleschg. Der «Waltensburger Meister» malte die Burgdarstellung in den feuchten Putz um das Jahr 1340, als viele dieser Türme noch bewohnt waren.

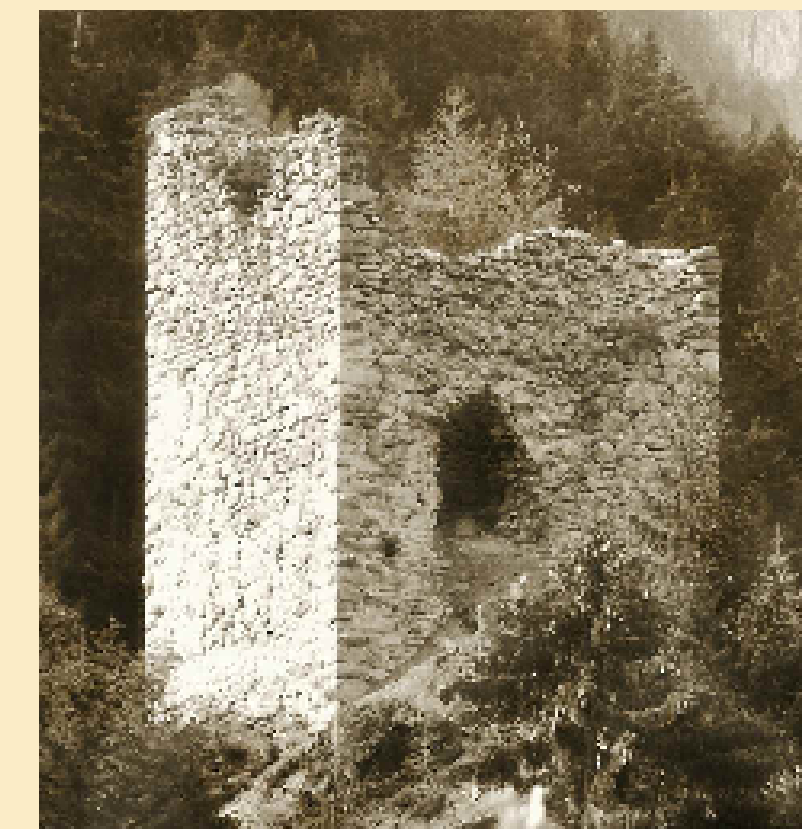
Reischen I vor den Substanzverlusten von 2001. Ansicht von NO.

Ausgelöst durch die Abbrüche von 2001 und die sehr labile Situation der ganzen Nordfront gründen zwei Einwohner von Reischen umgehend den Verein «Pro Tur», der mit einem Sanierungsprojekt an die Besitzergemeinde Zillis-Reischen und die kantonale Denkmalpflege tritt.

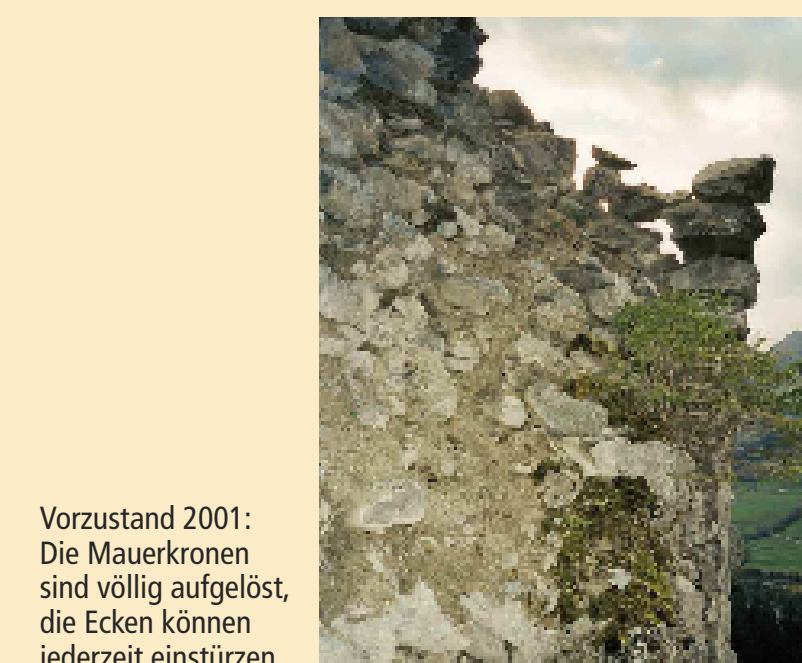
Vorzustand 2001: Die Mauerkrone ist völlig aufgelöst, die Ecken können jederzeit einstürzen.

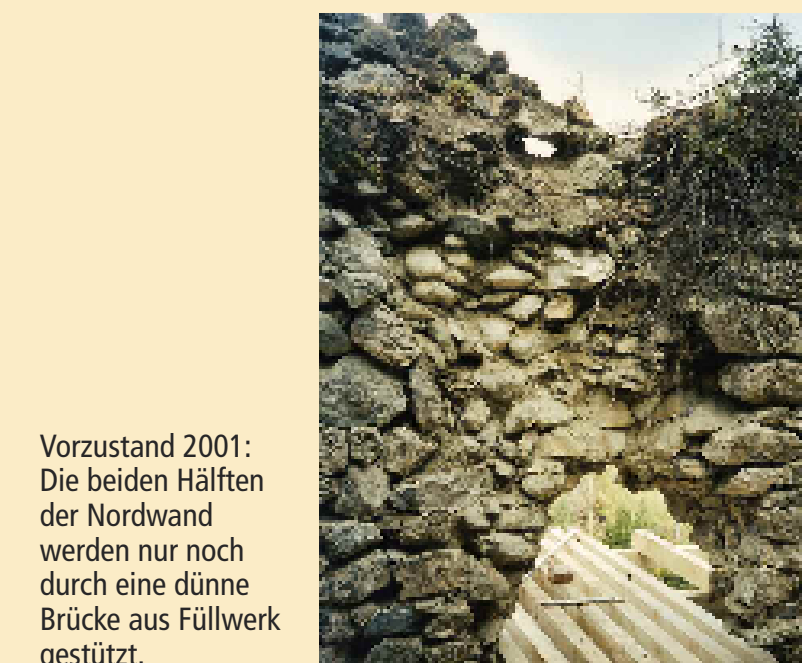
Vorzustand 2001: Die beiden Hälften der Nordwand werden nur noch durch eine dünne Brücke aus Füllwerk gestützt.

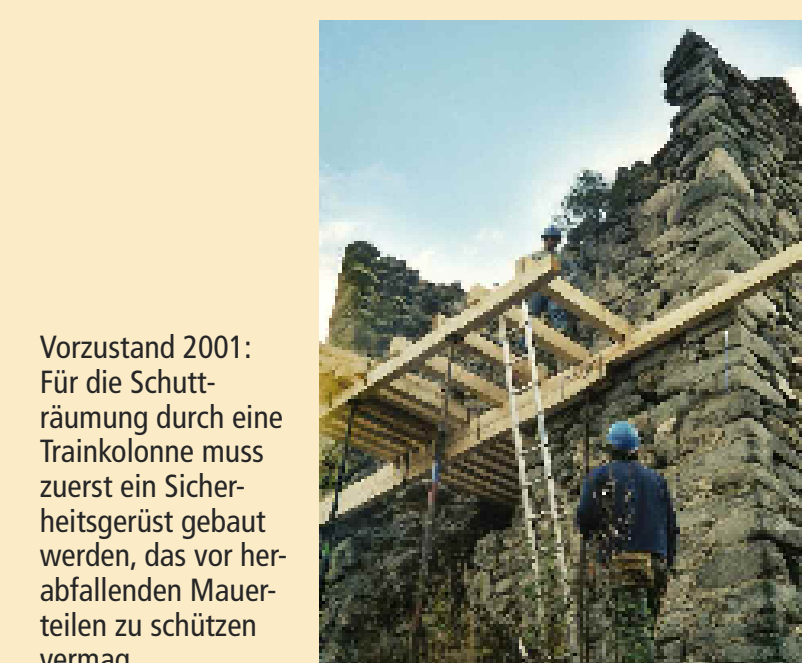
Vorzustand 2001: Für die Schutträumung durch eine Trainkolonne muss zuerst ein Sicherheitsgerüst gebaut werden, das vor herabfallenden Mauerstücken zu schützen vermag.

In der Folge wird wichtige Vorarbeit durch eine Trainkolonne geleistet, und der Burgenverein Graubünden kommt mit einem Arbeitsteam jährlich für eine Woche nach Reischen. Gerüstarbeiten und ein Teil der Maurerarbeiten werden durch zwei Gewerbebetriebe aus Zillis und Jenins ausgeführt. Für Fragen der Archäologie und der Dokumentation wird ein Fachmann des archäologischen Dienstes zur Verfügung gestellt. Der Aufwand für Projektierung und Bauführung wird von der Besitzerin der Nachbarburg Haselstein, der gemeinnützigen Kulturinstitution PRO CASTELLIS übernommen, die auch Baugerät und Gerüste zur Verfügung stellt.

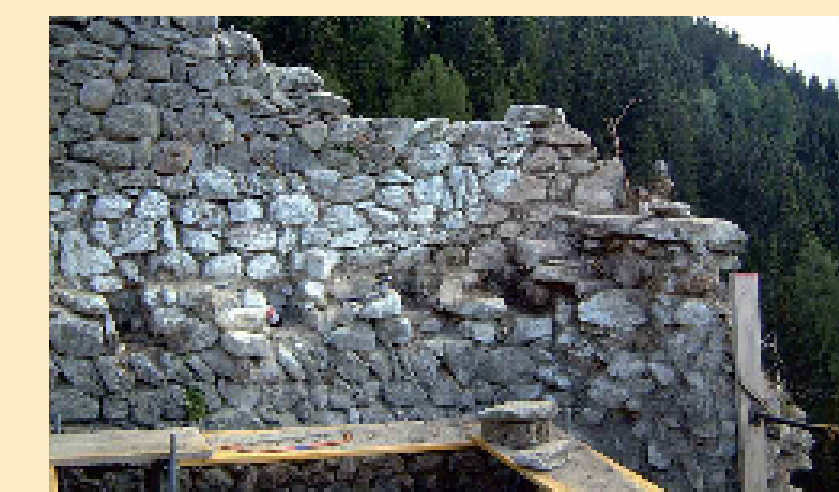
Vorzustand 2004: Balkenlage des dritten Geschosses. Rechts die Torschwelle des Hocheinganges, gut acht Meter über Boden.

Vom dritten Geschoss ist die Ostfront weitgehend erhalten, darin eine nach innen und aussen getricherte Scharte. Wenn man von Osten Licht einlies, spricht alles dafür, dass auch die nicht mehr erhaltenen Wände Lichtscharten hatten. Die innere Flucht der Südwand führt direkt durch die Westmauer zum rechten Gewände des Hocheinganges, von dem die mächtige Granit Schwelle erhalten ist. Die fehlenden Schiffschwellen lange genutzter Drehpfannen in der Schwellenplatte könnten ein Indiz sein für eine kurze Nutzungsdauer der Burg. Im dritten Geschoss springen alle Innenfronten zum Teil deutlich zurück, dadurch vergrössert sich die Raumgrösse auf über 5 x 5 Meter.

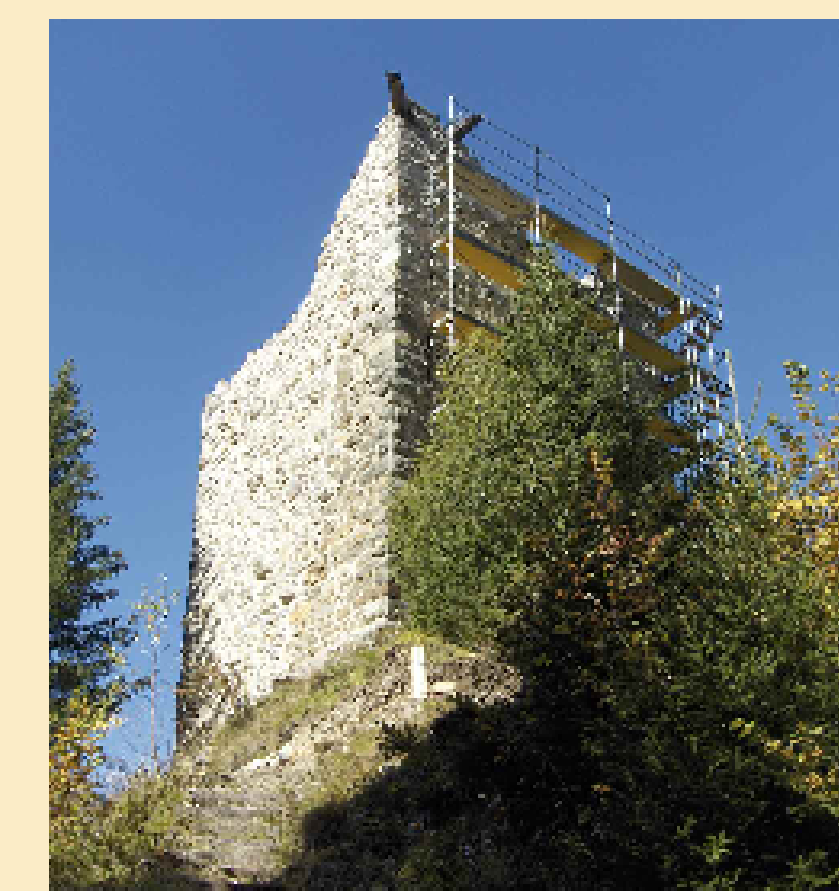
2007: Die Südfront ist gesichert, zwei neue Lärchenstümpfe lokalisieren die verfallenen Kragbalken der Wehrlaube.

Im November 2007 konnte die umfassend gesicherte Ruine vom kantonalen Denkmalpfleger abgenommen werden. Nach der Einrichtung für die Besucher mit der Eisenplastik «Turm im Turm», Bänken und Brunnen kann sich der Verein PRO TUR am 19. September 2009 auflösen und die gesicherte und erschlossene Ruine der Eigentümerin zurückgeben.
