## 1. Fachkurs für Denkmalpfleger und Archäologen 2015

# Sichern von Burgruinen

## Ein Rückblick

## 1. Vorzustand und Freilegung durch den ADG 13. – 30. Juli 2015

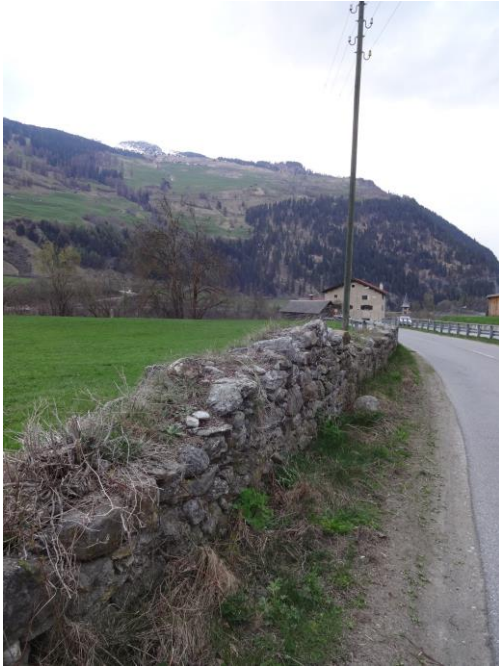
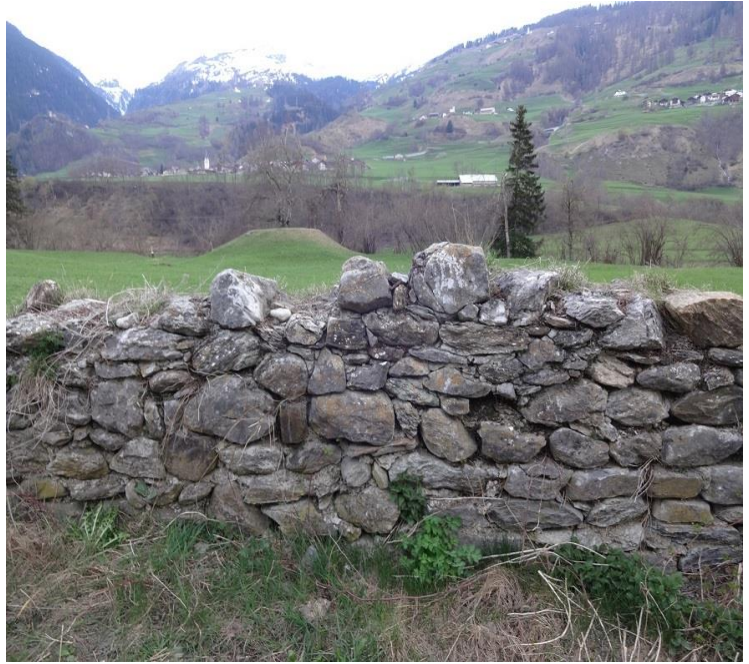
Vorzustand 2014 links Blick Richtung N, rechts Richtung W im Hintergrund Schuttkegel um den Turmrest

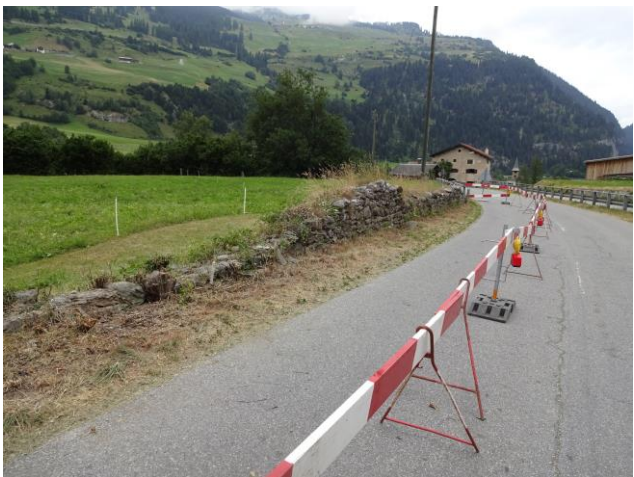
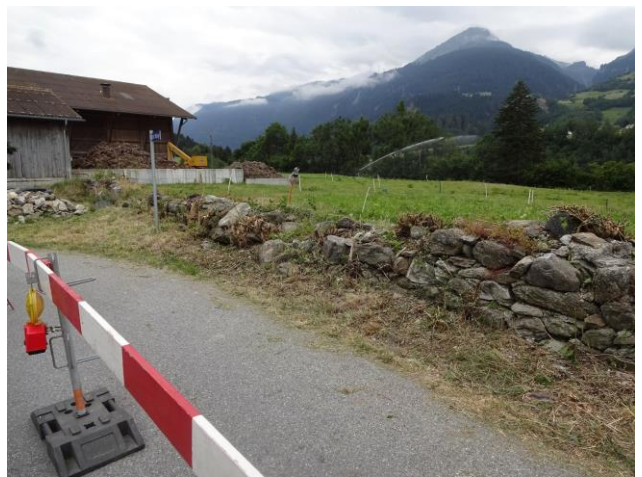
13. Juli 2015 Nach dem Entbuschen der Mauer bei Beginn der Freilegung durch den ADG

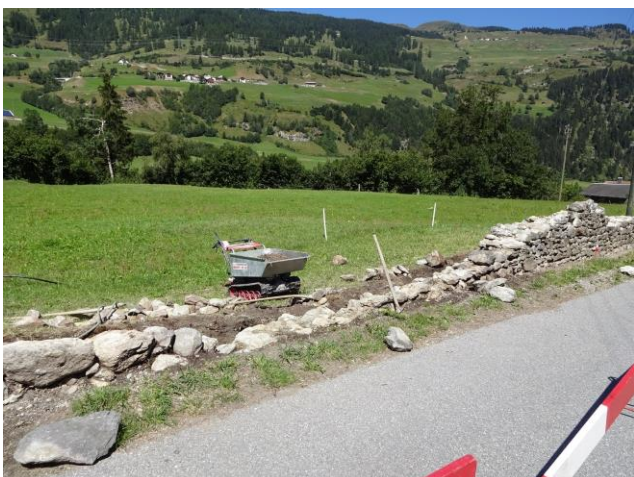
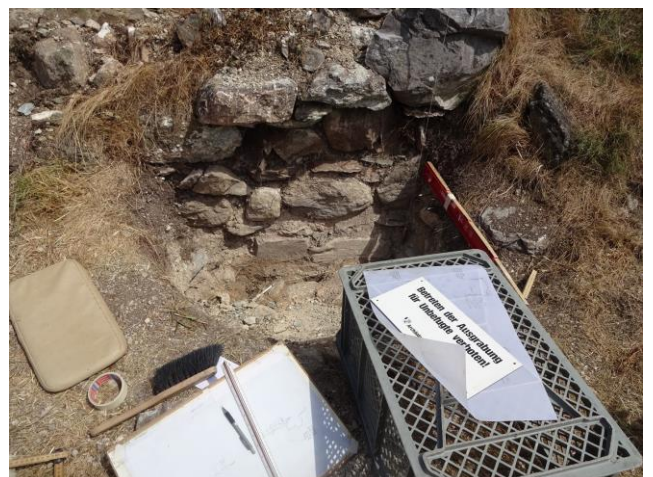
Jul 2015 Freilegung des westlichen Mauerfusses durch den ADG, Schnitt zum Fundamentbereich

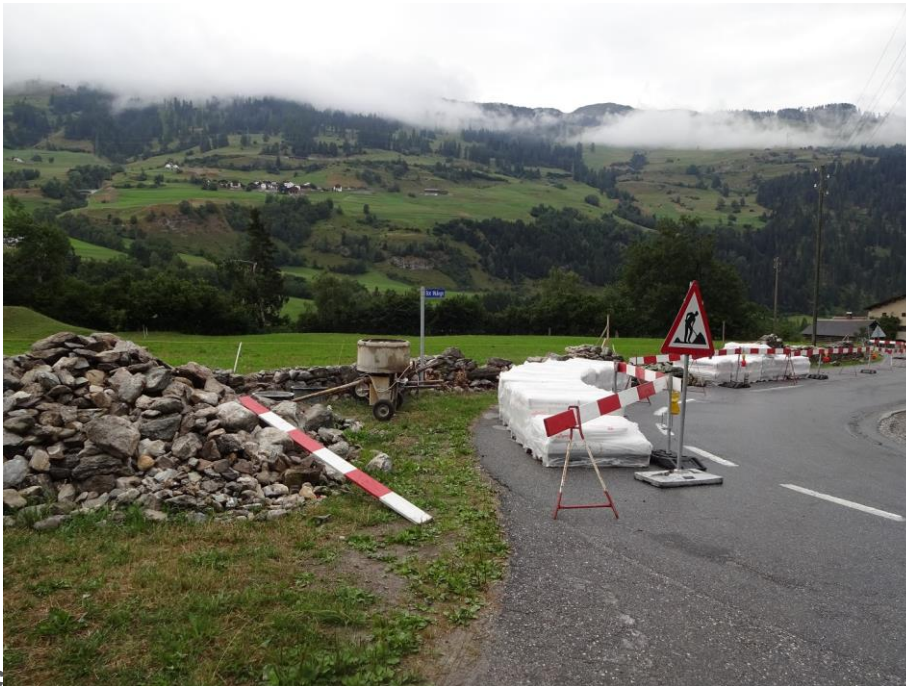
4. August 2015

Die erste Lastwagenladung Spezialmörtel ist angeliefert. Das Steindepot der bei der Reinigung von der Mauerkrone entfernten losen Steine links wiegt 12 Tonnen.

Dazu kommt noch das Steinmaterial, das beim Abbau der Mauer entfernt werden muss.

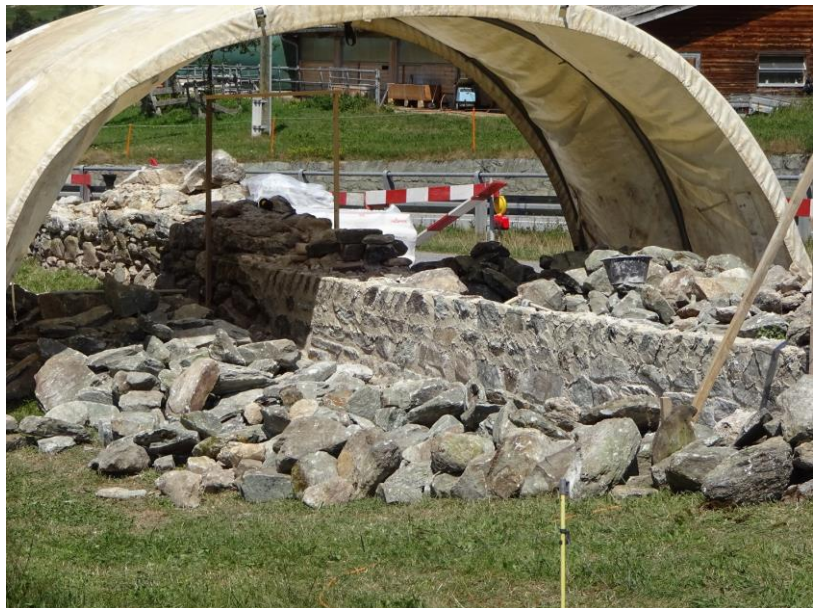
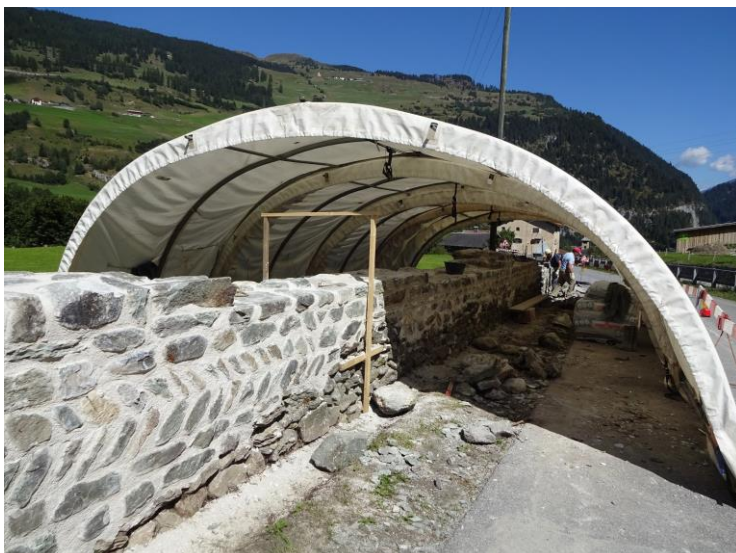
22. August 2015

Auf der Westseite war im Teilbereich C nur noch die Fundamentlage erhalten. Hier wurde zuerst auf die Höhe der Mauer auf der Ostseite aufgemauert.

Nach 18 Arbeitstagen hat die Mauer in der südlichen Hälfte bereits ihre Kronenabdeckung bekommen. Die originalen Partien mit kompaktem Mörtel haben noch offene Fugen. Diese werden später mit dampfdurchlässigem Spezialmörtel Typ B geschlossen.

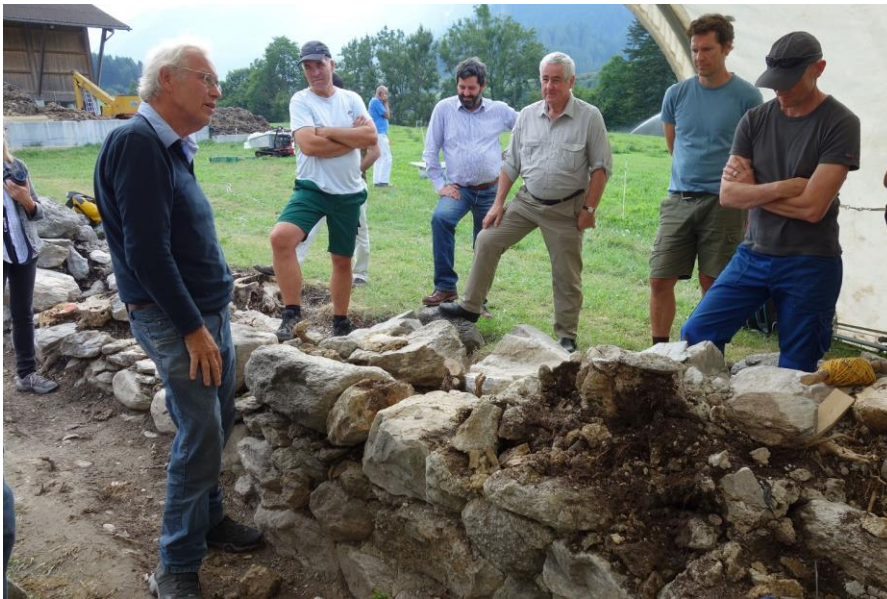
10. August  
Erster Kurstag. Beginn der praktischen Arbeit.

Die Teilnehmer bauen loses Mauerwerk ab und staunen immer wieder, wie viele Lagen Material entfernt werden muss, bis man auf tragfähigen, gesunden Mörtel kommt.

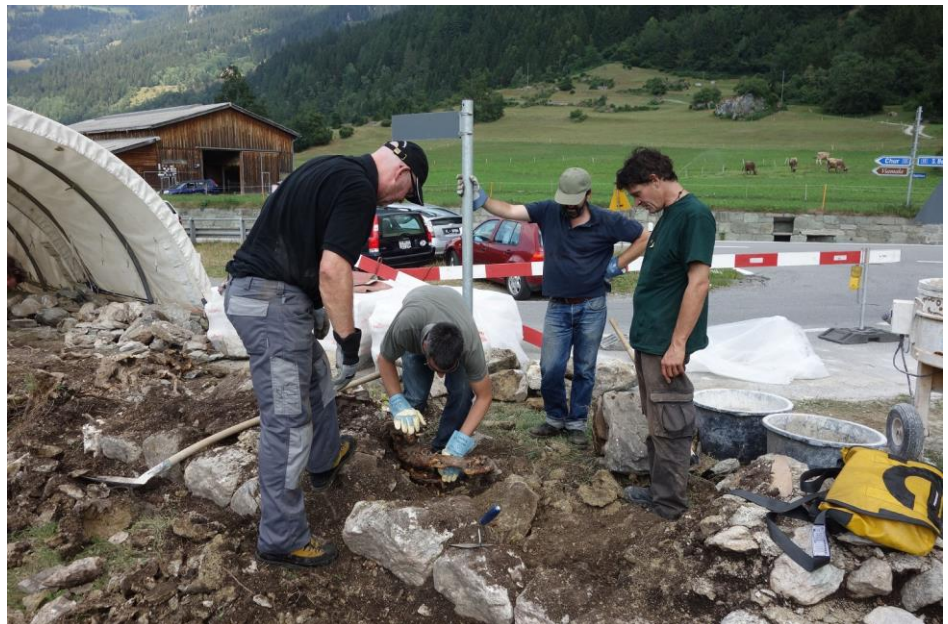
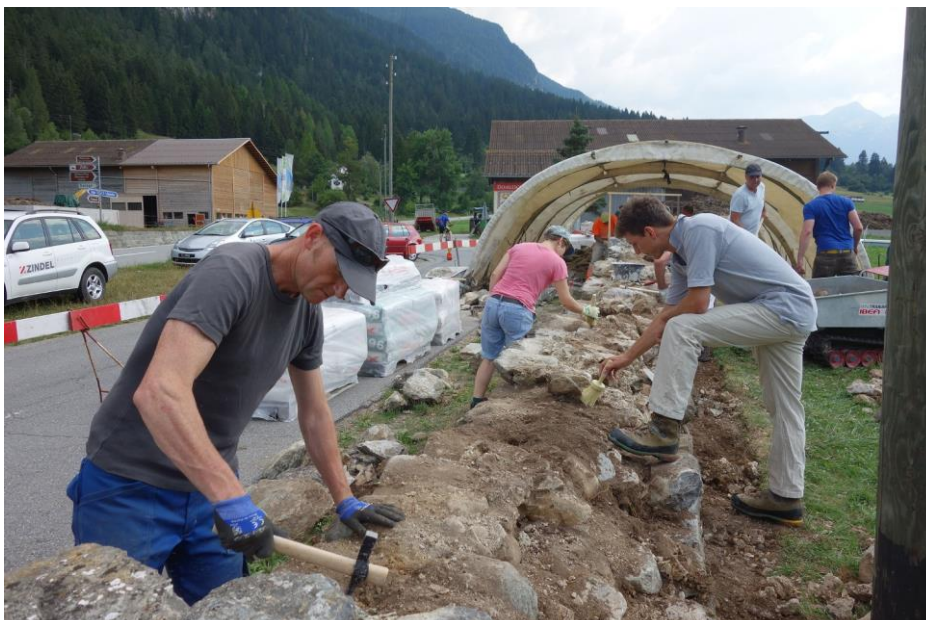
Während sich die „Gruppe Süd“ noch mit zähen Wurzeln der Sträucher herumschlägt....

... hat die „Gruppe Nord“ unter Leitung von Jakob Obrecht ein wesentlich kompakteres Mauerstück in Angriff genommen. Dass es zum Aufspüren tragfähiger Mörtelschichten bessere Werkzeuge gibt als einen Maurerpinsel, lernen die Teilnehmer bald, wenn mit Wasserdruck von 160 bar sich fauler von gutem Mörtel scheidet.

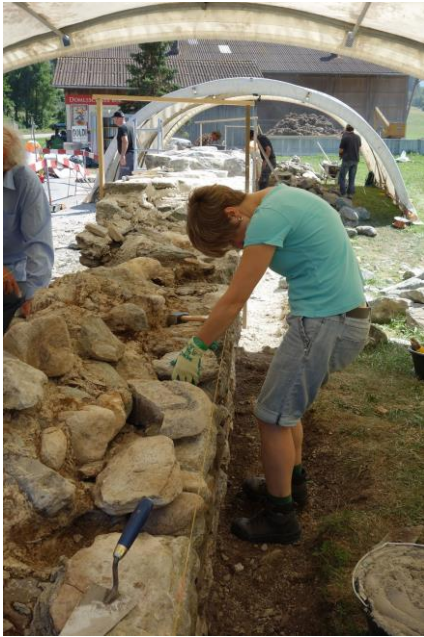
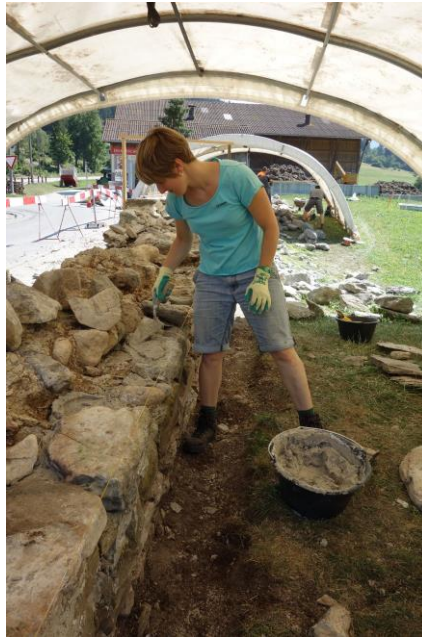
Dritter Kurstag.  
Wie sie es gelernt hat:

Der Stein wird ins Mörtelbett der Lagerfuge gedrückt, bis er hart aufliegt und zur Fluchtschnur einen Abstand von 2 Millimetern hat. Dann wird leicht festgeklopft und durch Versehen kontrolliert, ob der Stein wirklich fluchtgenau liegt. Cecile aus dem Kanton Aargau hat bei der Instruktion des Steinesetzens genau hingesehen und macht alles richtig.

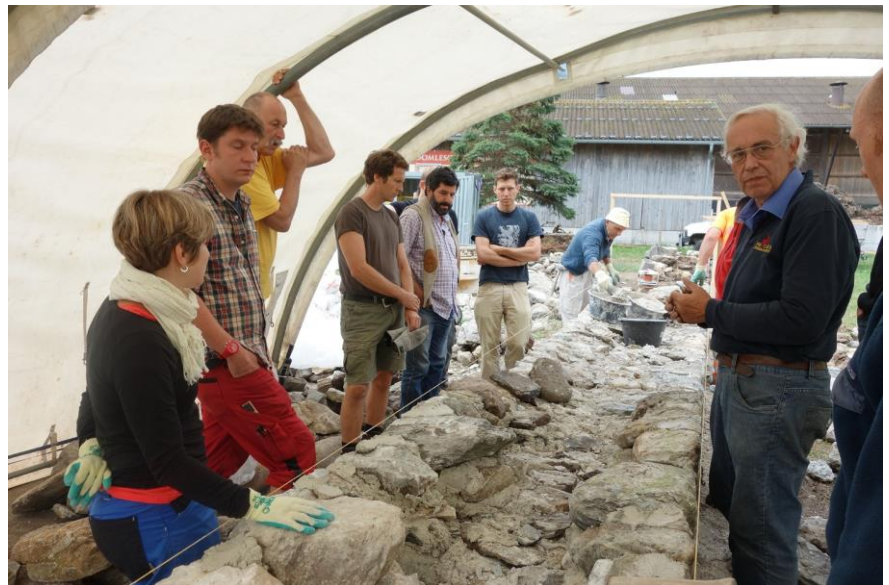
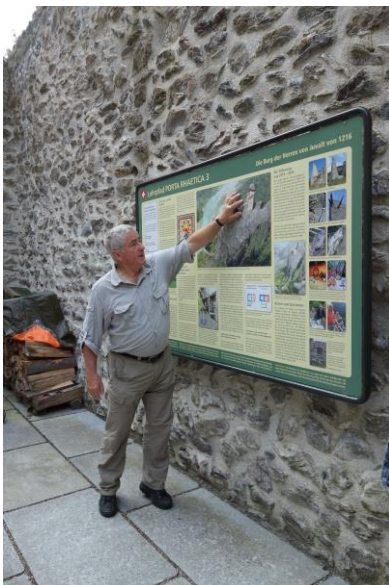
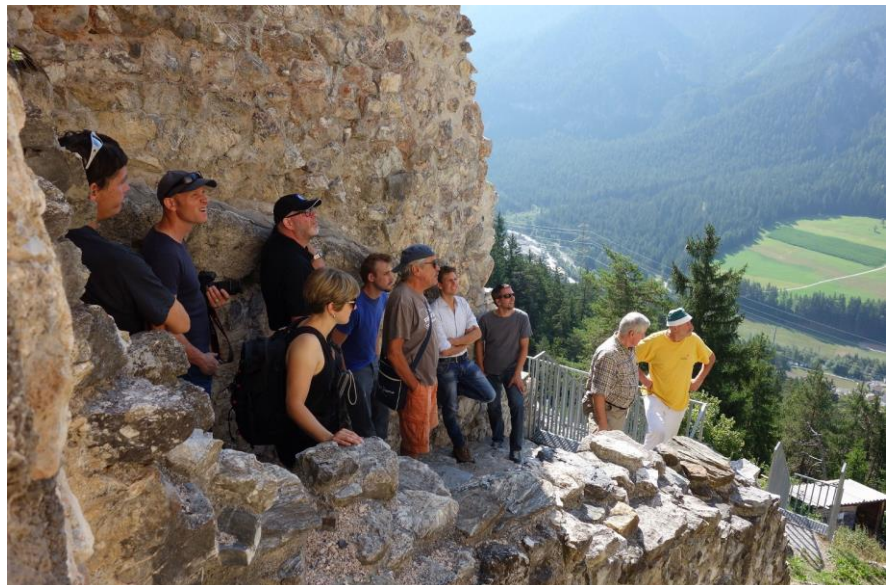
### Vierter Kurstag

Die Kursteilnehmer haben das Mauerhaupt fluchtgenau um eine Steinlage erhöht. Nun wird der Mauer Kern mit unförmigen, schlechten und kleinen Steinen satt gefüllt.

Auch diese Arbeit erfordert Sorgfalt: Es werden nicht einfach Steine und kübelweise Mörtel in den Mauer kern gekippt, jeder Füllstein wird durch das Mörtelbett gedrückt, bis er hart aufliegt.

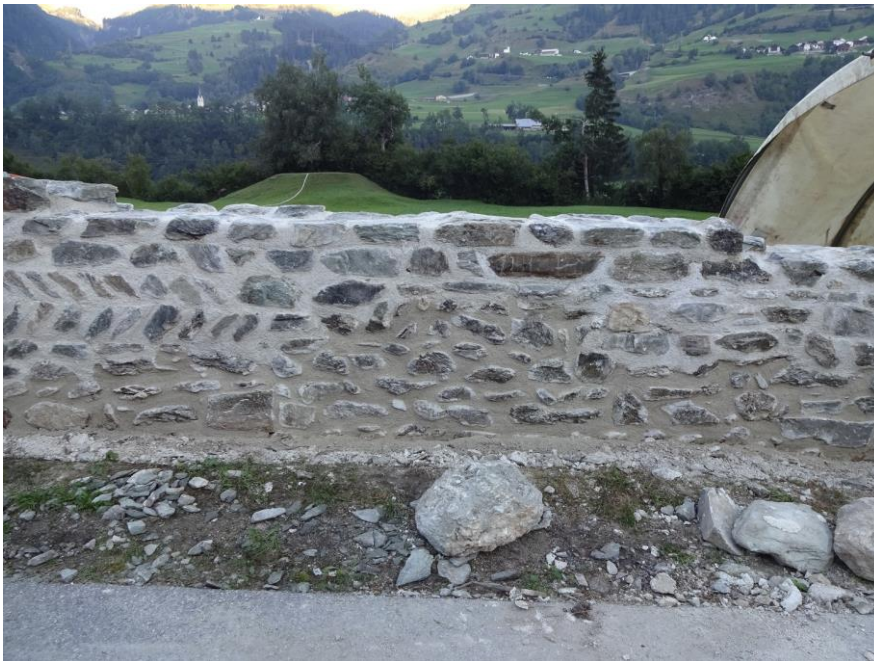
Bei den Abschlussarbeiten werden auch die originalen Mauerpartien mit dampfdurchlässigem Burgenmörtel Typ B verputzt. Hier ist der Mörtel B noch gut erkennbar, weil er im Abbindeprozess noch etwas dunkler erscheint. Durch die Übermauerung mit mindestens zwei Steinlagen und der ausgebildeten wasserabschlächtigen Krone sind die originalen Mauerteile auf sehr lange Zeit geschützt.

Die vier neuen Ecksteine aus allochthonem Bernadin-Quarzit haben einen ungewöhnlichen spitzen Winkel und sind sehr schwer. Der unterste der neuen Ecksteine ist mit MMXV datiert.

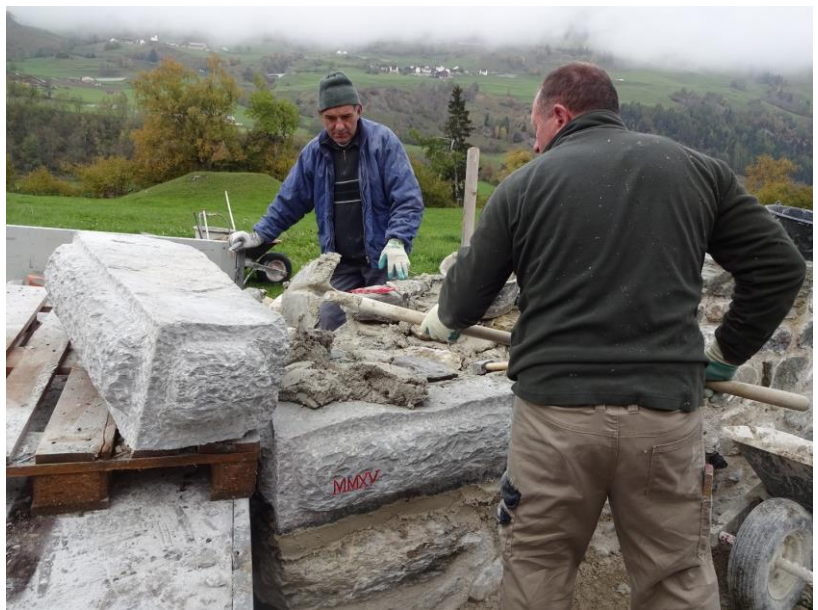
Die schweren Eckquader wurden ohne Kran wie vor 700 Jahren versetzt: Mit schiefer Ebene und Hebelgesetz.

Weil die Temperaturen im Oktober schon gesunken sind, wird die Mauerecke für den Abbindeprozess eingepackt und vor Frost geschützt.

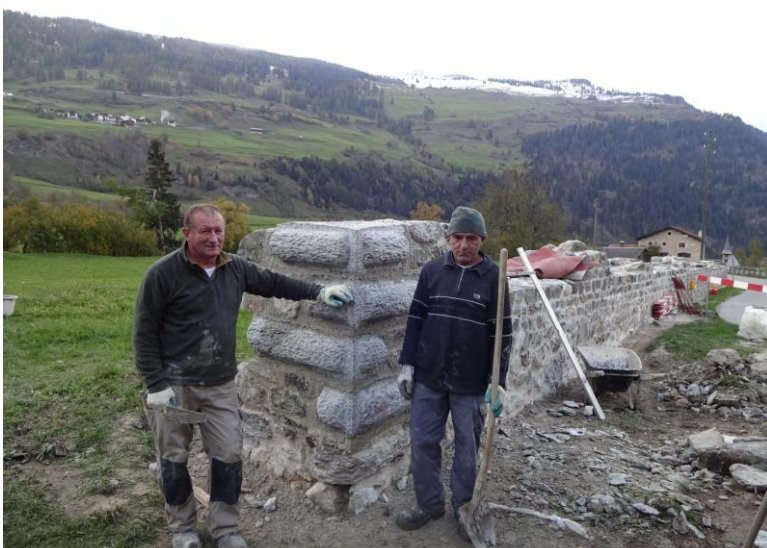
Sicherung abgeschlossen:  
Wasserabschlächtinge Ausbildung  
der Mauerkrone

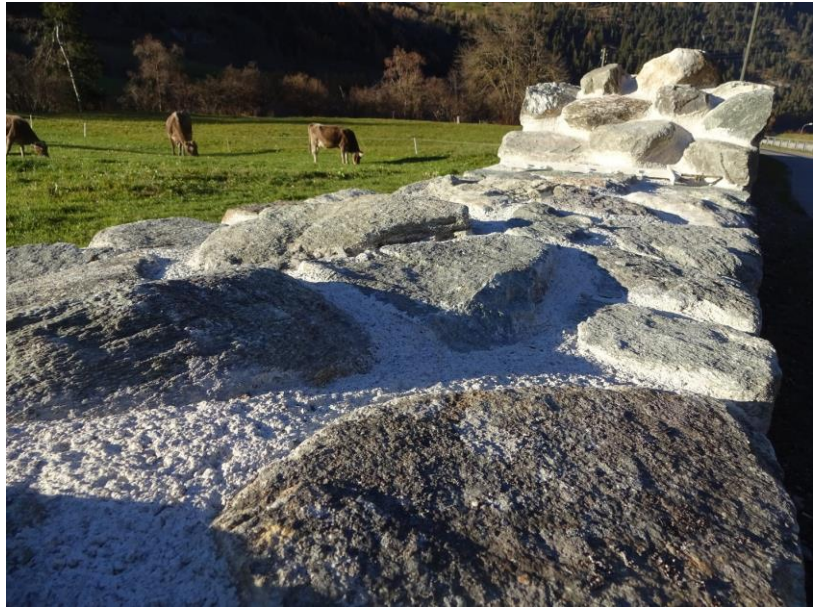
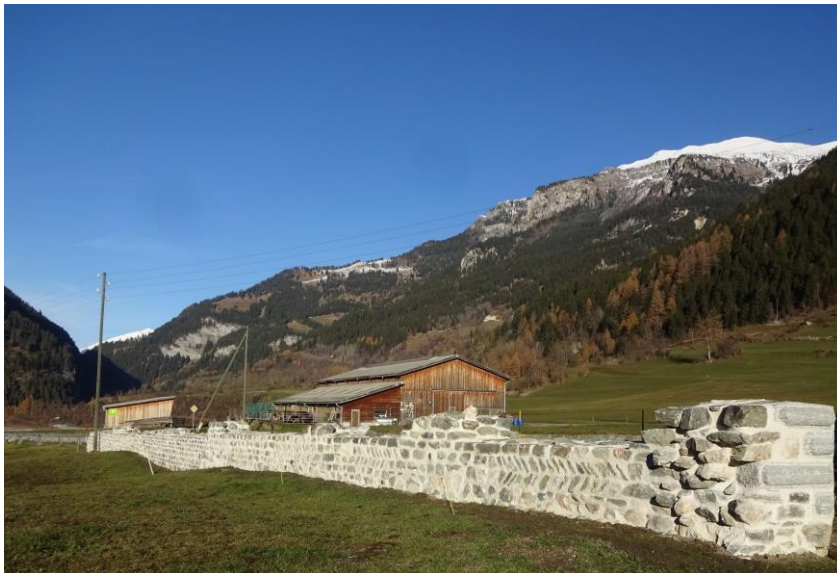
Gesicherter Beringmauerrest  
von Süden.

Der grosse Haufen von  
Mauerschutt ist abgeführt, das  
Gelände planiert und humusiert,  
die Infrastruktur zurückgebaut.

Gesicherter Beringmauerrest von  
Südosten.

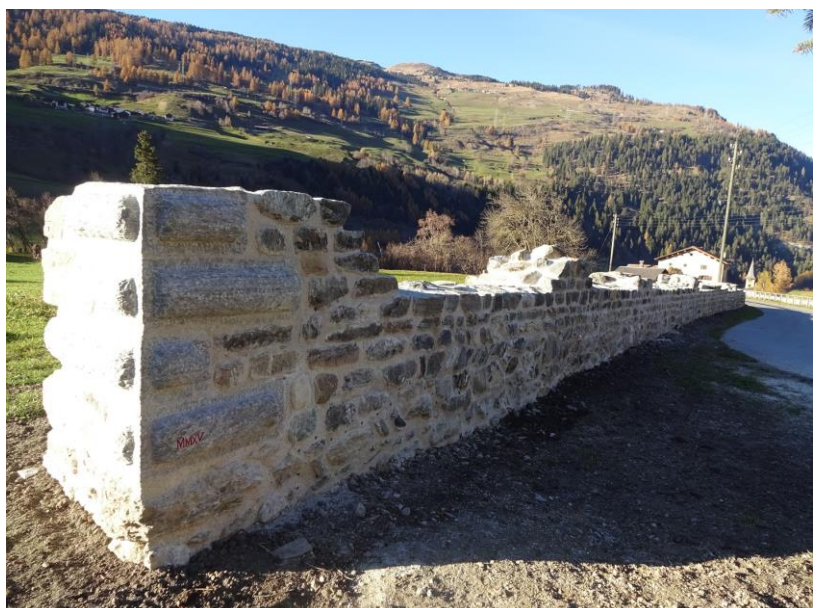
Auf der kleinen Fläche rechts  
zwischen Bering und Strasse wird  
2016 die INFO-Station über die  
Burganlage, die spätrömische  
Station LAPIDARIA und die spät-  
römische Kulthöhle im Burgfelsen  
aufgestellt.
