Burgruine Cagliatscha

Baudenkmal aus dem Jahre 1266 unter dem Schutz des Kantons Graubünden · Besitz der Gemeinde Clugin, ab 2009 der Gemeinde Andeer · Koordinaten 751.980 / 164.420 · 1187 Meter ü. M. · Gesichert durch die Burgenvereine Domleschg und Graubünden 1983 / 84

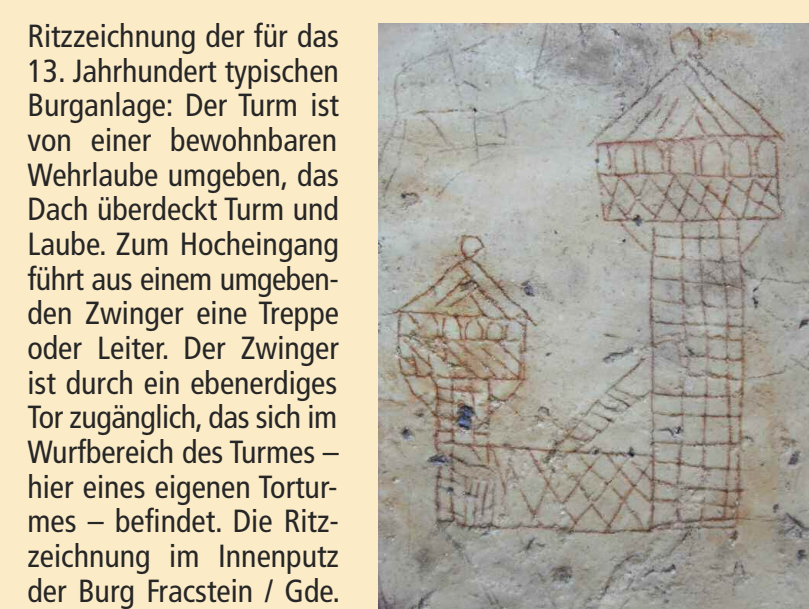
Ritzzeichnung der für das 13. Jahrhundert typischen Burgranlage: Der Turm ist von einer bewohnbaren Wehrlaube umgeben, das Dach überdeckt Turm und Laube. Zum Hocheingang führt aus einem umgebenen Zwinger eine Treppe oder Leiter. Der Zwinger ist durch ein ebenerdiges Tor zugänglich, das sich im Wurfbereich des Turmes – hier eines eigenen Torturmes – befindet. Die Ritzzeichnung im Innenputz der Burg Fracstein / Gde. Seewis ist um 1300 entstanden. Der Unterschied zu den nachgewiesenen Teilen auf Cagliatscha ist gering: Cagliatscha hatte nicht eine, sondern gleich zwei Wehrlauben, das Zwingerstor lag direkt unter der Wehrlaube am Halsgraben, ein zweiter Turm bestand nicht.

Damit begegnet uns auf Cagliatscha jene typische Burgranlage wieder, die wir aus den Ritzzeichnungen von Fracstein³ ebenso kennen wie aus dem Zyklus des Waltensburger Meisters im Chor von St. Georg in Rhäzuns.⁴

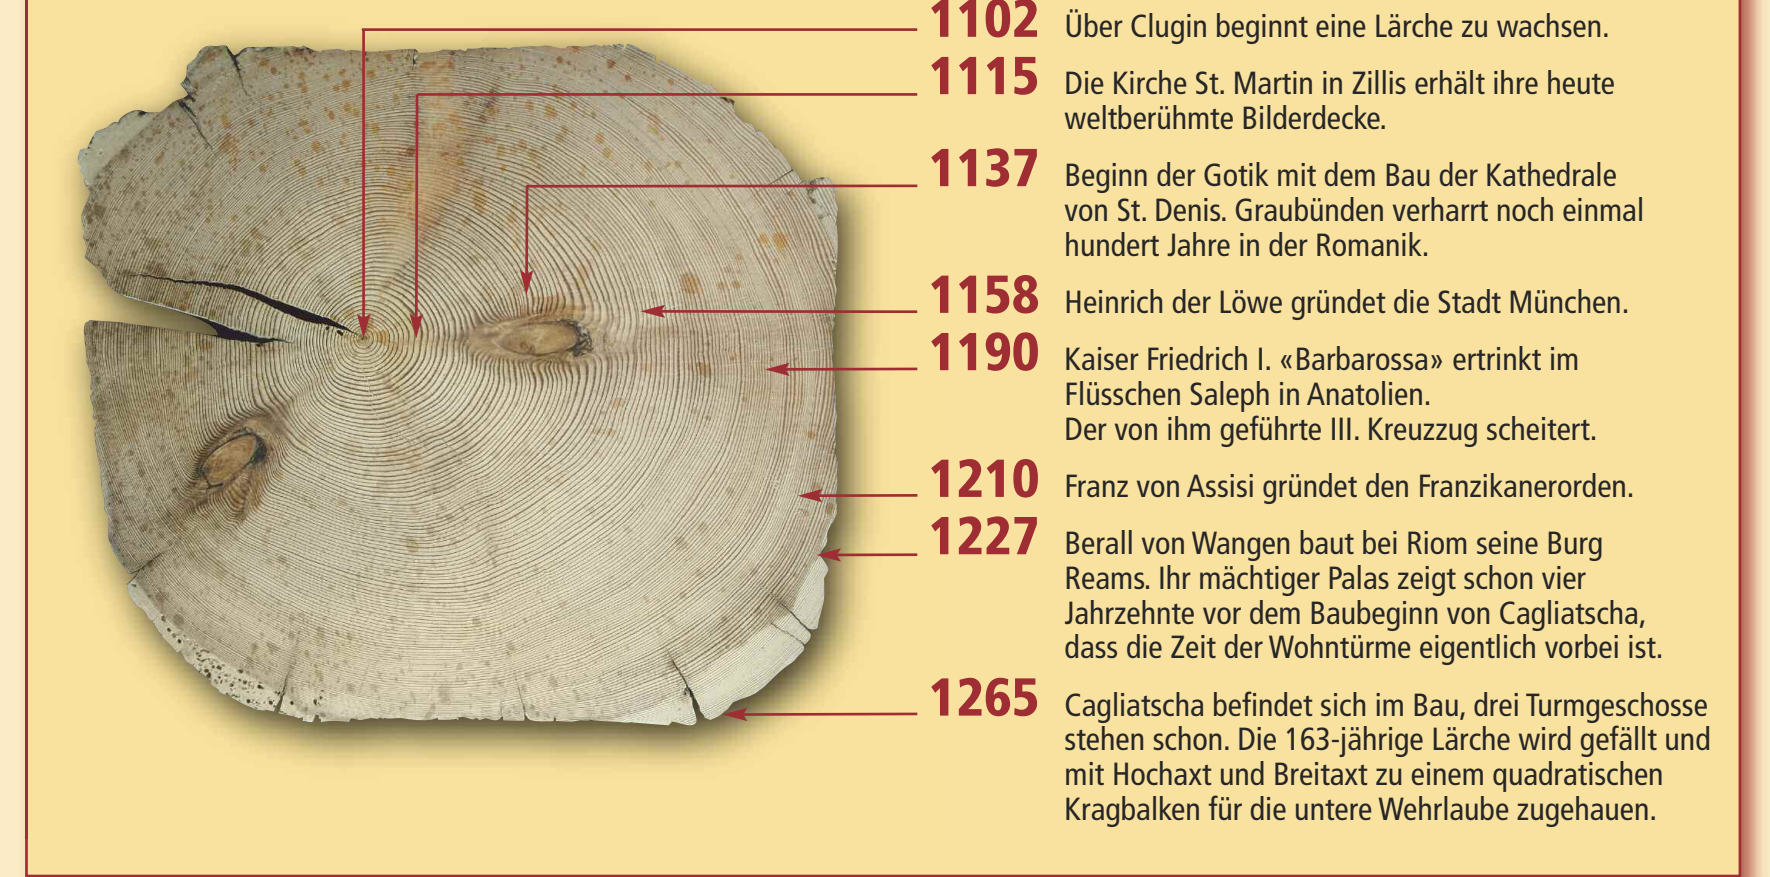
- 1102 Über Clugin beginnt eine Lärche zu wachsen.
- 1115 Die Kirche St. Martin in Zillis erhält ihre heute weltberühmte Bilderdecke.
- 1137 Beginn der Gotik mit dem Bau der Kathedrale von St. Denis. Graubünden verharrt noch einmal hundert Jahre in der Romanik.
- 1158 Heinrich der Löwe gründet die Stadt München.
- 1190 Kaiser Friedrich I. «Barbarossa» ertrinkt im Flüssen Saleph in Anatolien. Der von ihm geführte III. Kreuzzug scheitert.
- 1210 Franz von Assisi gründet den Franziskanerorden.
- 1227 Berall von Wangen baut bei Riom seine Burg Reams. Ihr mächtiger Palas zeigt schon vier Jahrzehnte vor dem Baubeginn von Cagliatscha, dass die Zeit der Wohntürme eigentlich vorbei ist.
- 1265 Cagliatscha befindet sich im Bau, drei Turmgeschosse stehen schon. Die 163-jährige Lärche wird gefällt und mit Hochaxt und Breitaxt zu einem quadratischen Kragbalken für die untere Wehrlaube zugehauen.

Das als Rest des Kragbalkens der unteren Wehrlaube in der Südwestwand erhaltene Lärchenstück hat noch alle seine Jahrringe bis zur Baumkante. Die Untersuchung durch die ETH Birmensdorf ZH ergab, dass der Baum im Winter 1265 / 66 gefällt wurde.
